通学路対策箇所図 城南中学校校区(1/2)

【合同点検メンバー】 岐阜国道事務所、大垣土木事務所、海津警察署、小学校長会、中学校長会、海津明誠高校、海津特別支援学校、海津市PTA連合会、海津市市民活動推進課、海津市学校教育課、海津市建設課、海津市教育総務課

通学路対策箇所図 日新中学校校区

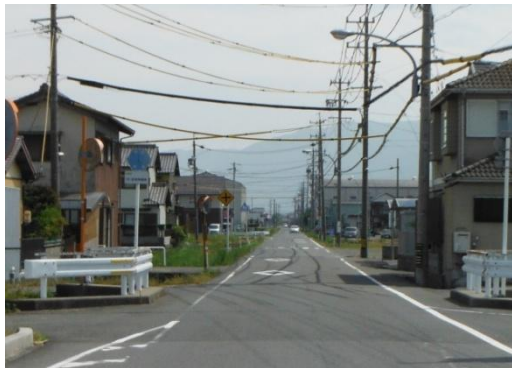
1. 歩道ないため危険である

<対策メニュー>

- ・歩道の設置
