通学路対策箇所図 城南中学校校区(1/2)

【合同点検メンバー】 岐阜国道事務所、大垣土木事務所、海津警察署、小学校長会、中学校長会、海津明誠高校、海津特別支援学校、海津市PTA連合会、海津市市民活動推進課、海津市学校教育課、海津市建設課、海津市教育総務課

通学路対策箇所図 日新中学校校区

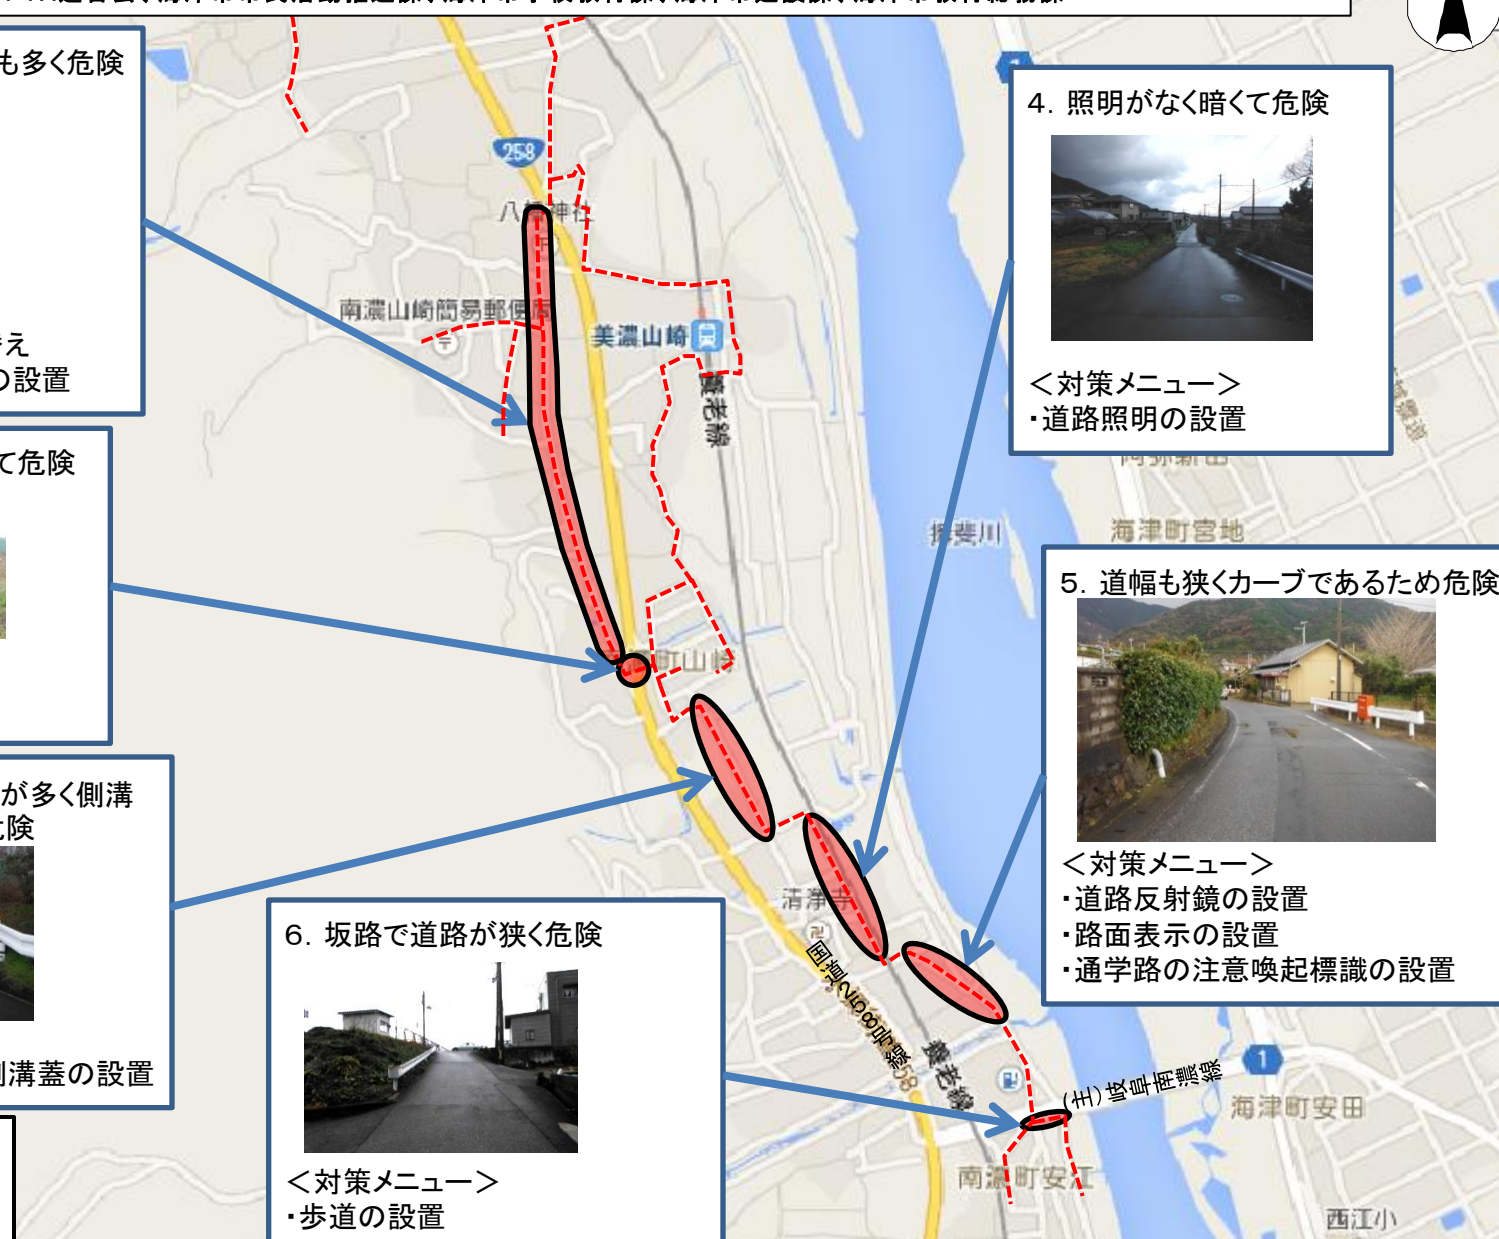
通学路対策箇所図 城南中学校校区(2/2)

1. 生活道路であり交通量も多く危険

2. 横断BOX内が暗くて危険

3. 大型車両の通行が多く側溝に蓋が無いため危険

6. 坂路で道路が狭く危険

4. 照明がなく暗くて危険

5. 道幅も狭くカーブであるため危険

- ・舗装及び区画線の塗り替え
- ・通学路の注意喚起標識の設置

- ・道路照明の設置

- ・区画線の設置
- ・側溝蓋の設置

- ・歩道の設置

- ・道路反射鏡の設置
- ・路面表示の設置
- ・通学路の注意喚起標識の設置

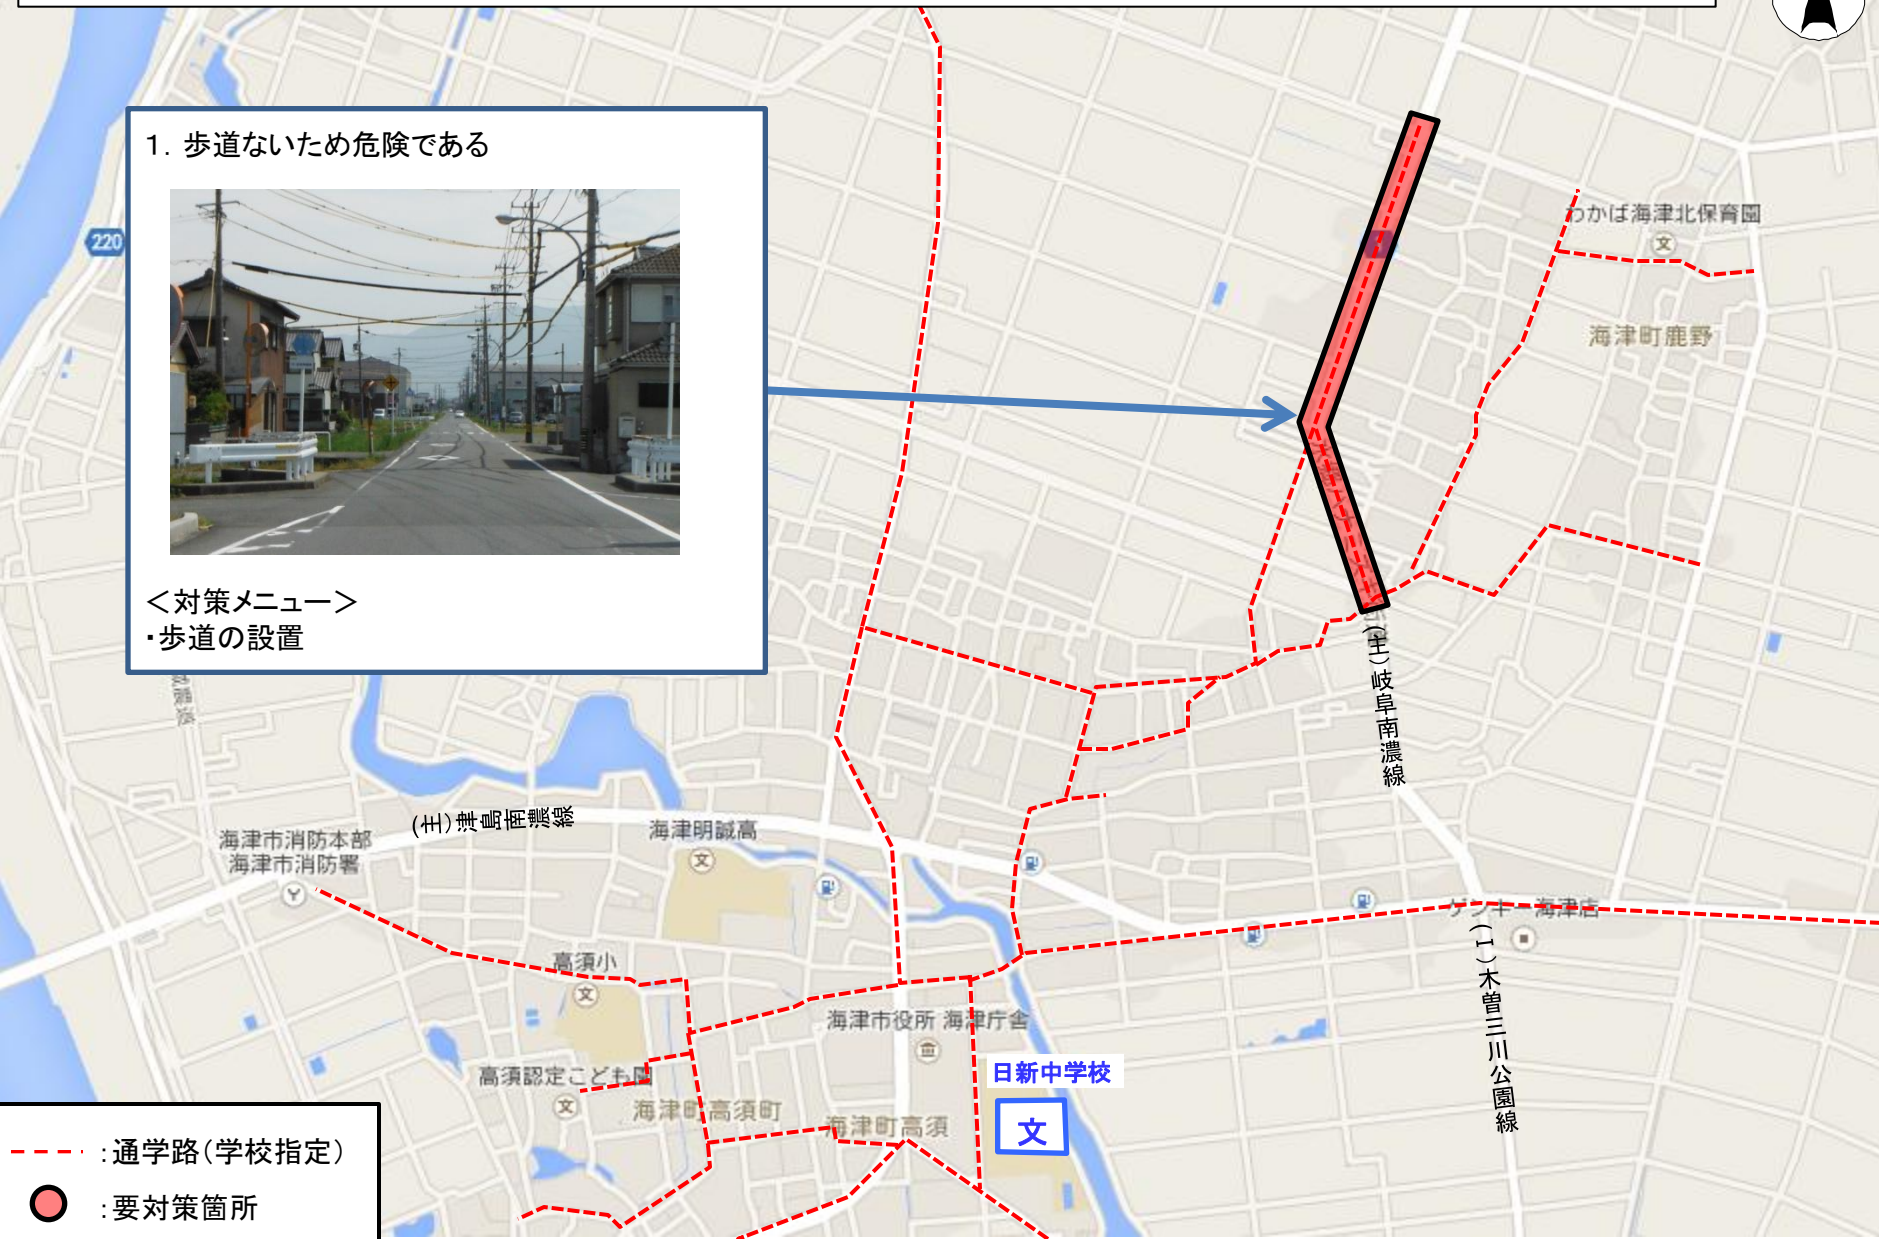
1. 歩道ないため危険である

- ・歩道の設置
